БЕЗБЕДНИ УЧИЛИШНИ ЗОНИ "Star Rating for Schools"

РЕПОРТ ЗА ЕВАЛУАЦИЈА НА БЕЗБЕДНОСТА
НА УЧИЛИШНИТЕ ЗОНИ ВО СКОПЈЕ

Експертите на АМСМ кои работеа на проектот ги посетија и оценија училиштата во Скопје, кои беа одредени во заеднички консултации со град Скопје и општина Центар. Истражувањето се спроведе со апликацијата која е креирана токму за овој проект од страна на Меѓународната програма за евалуација на патиштата - iRap.

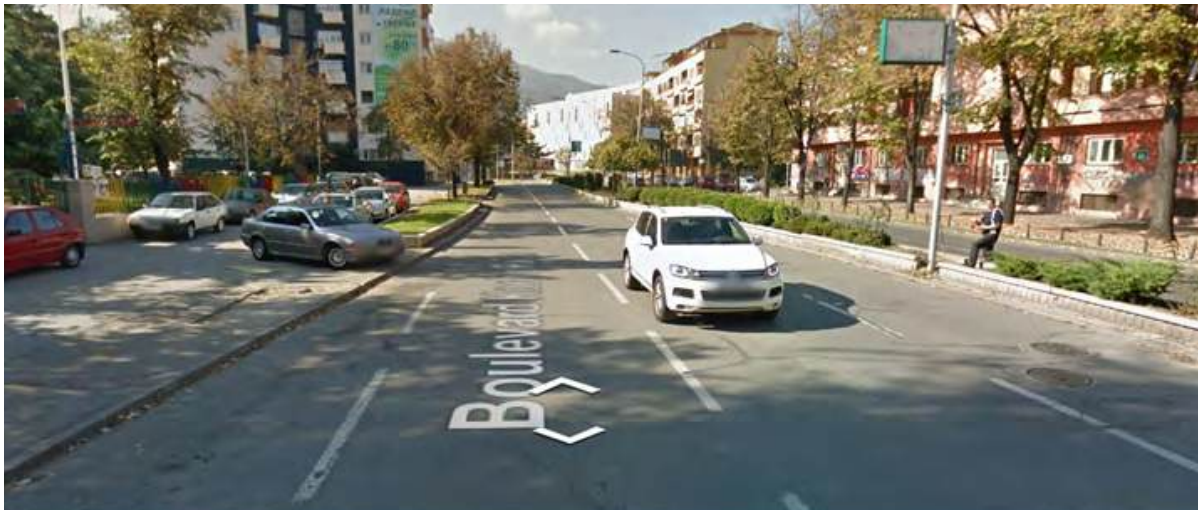
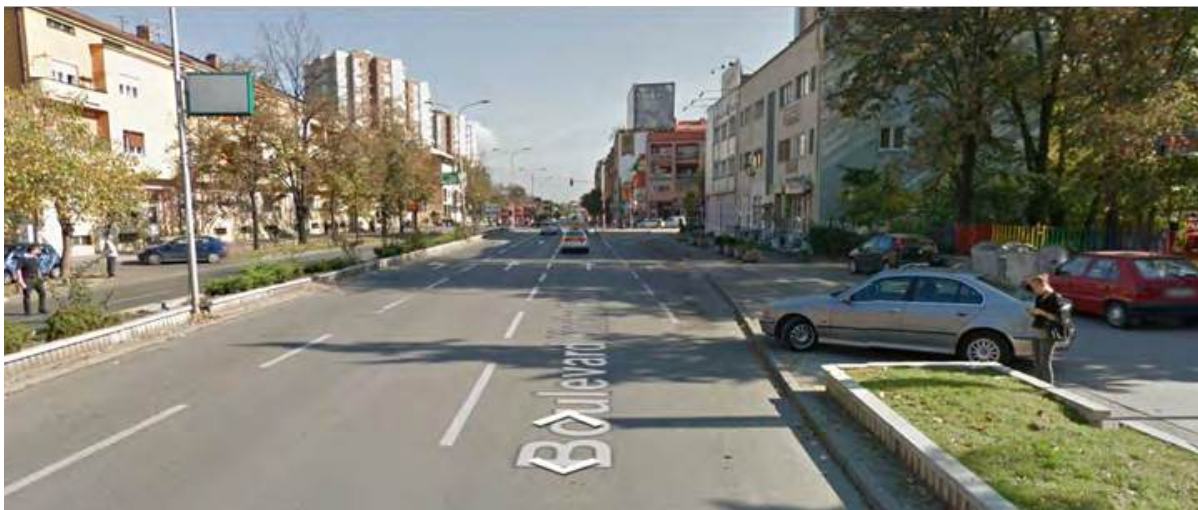
Булевар „Кочо Рацин“

Булеварот „Кочо Рацин“ резултираше со умерен ризик за пешаци (3 ѕвезди) и 4 ѕвезди за возачи. Истиот има две ленти во насока, кои се широки и соодветно одделени. Се чини дека проблемот кај безбедноста на ова училиште е во паркираните возила пред влезот на училиштето, иако на оваа страна од училиштето има широка пешачка ограда. Родителите немаат соодветен пристап за да влезат и да ги однесат своите деца до училишната зона, па затоа возилото го оставаат паркирано на булеварот или паркираат пред влезот. Обележувањето на булеварот е соодветно и состојбата на патот е добра. Протоколот на возилото е висок затоа што влезот на училиштето се наоѓа на еден од пофреквентните булевари и нема пешачки премин, освен на крстосницата на левата и десната страна на училиштето.

1. Поставување пешачки премин околу влезот на училиштето.
2. Да се определи отворена зона за влез во училиштето, со помош на супервизор, каде што родителите ќе можат привремено да дојдат, да ги остават децата супервизорот без да го нарушат сообраќајот.
3. Поставување испакнатини на патот за контрола на ограничување на брзината по должината на улицата.
4. Поставување знаци за училишната зона и ограничување на брзината.

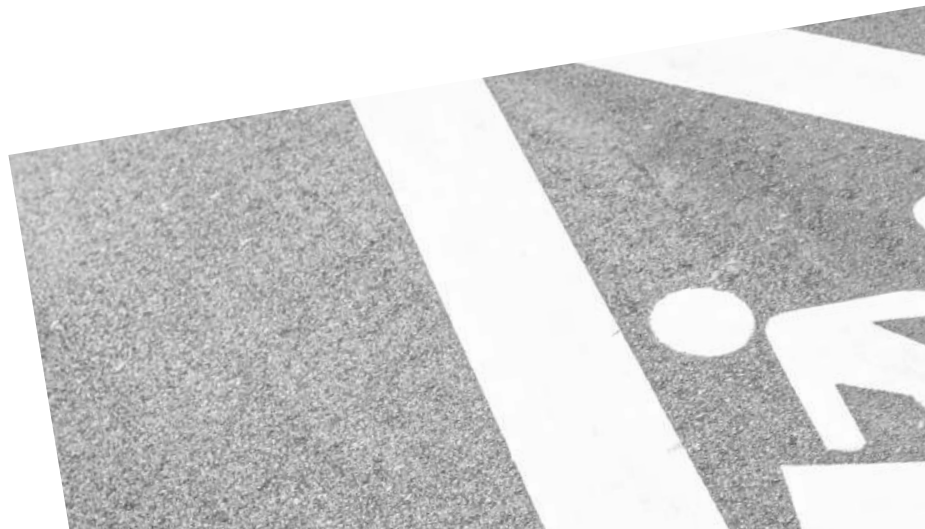
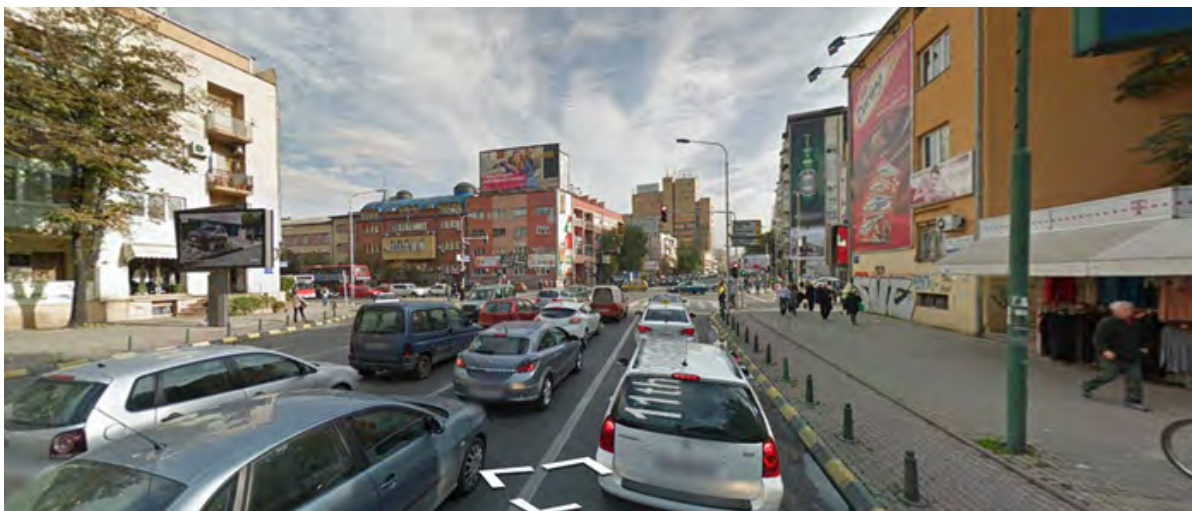
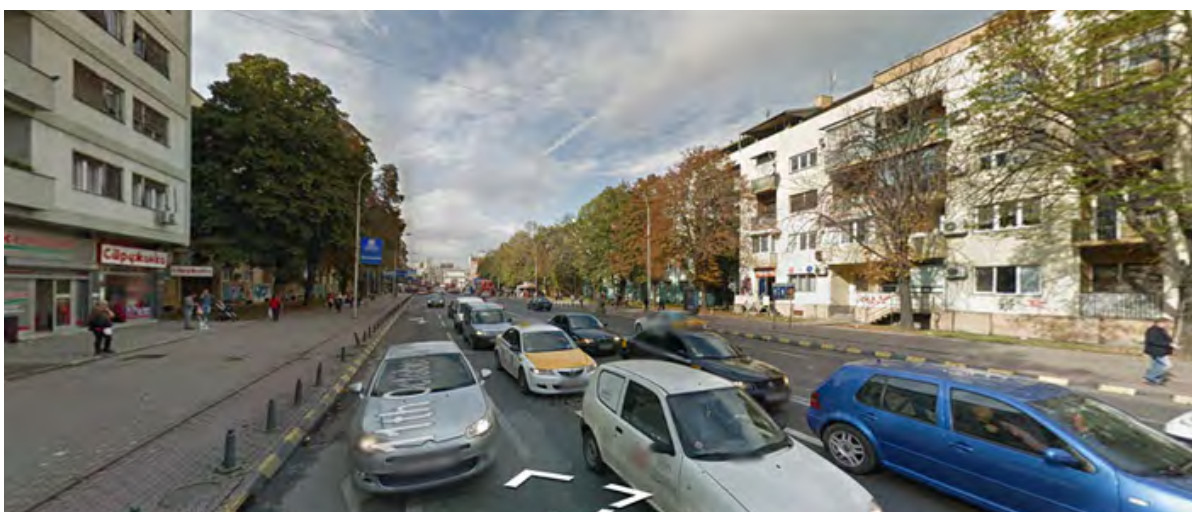
Улица „11 Октомври“

Оваа улица резултираше со висок ризик за пешаци (2 ѕвезди) и 4 ѕвезди за возачи. Улицата има три ленти во секоја насока, кои се широки и одделени. Оваа улица се наоѓа во центарот на градот и протокот на возилото е многу висок во текот на целиот ден. Постои широк пешачки тротоар, со велосипедска лента на него. Постојат две крстосници со пешачки премини; сепак пешаците ја минуваат улицата во средината, бидејќи има автобуски постојки на двете страни. Возилата обично се привремено паркирани на страничната лента.

1. Поставување на пешачки премин на средина на улицата.
2. Спечување на пешаците да ја минуваат улицата на средина.
3. Спечување на паркирање на возила на страничната лента на улицата.

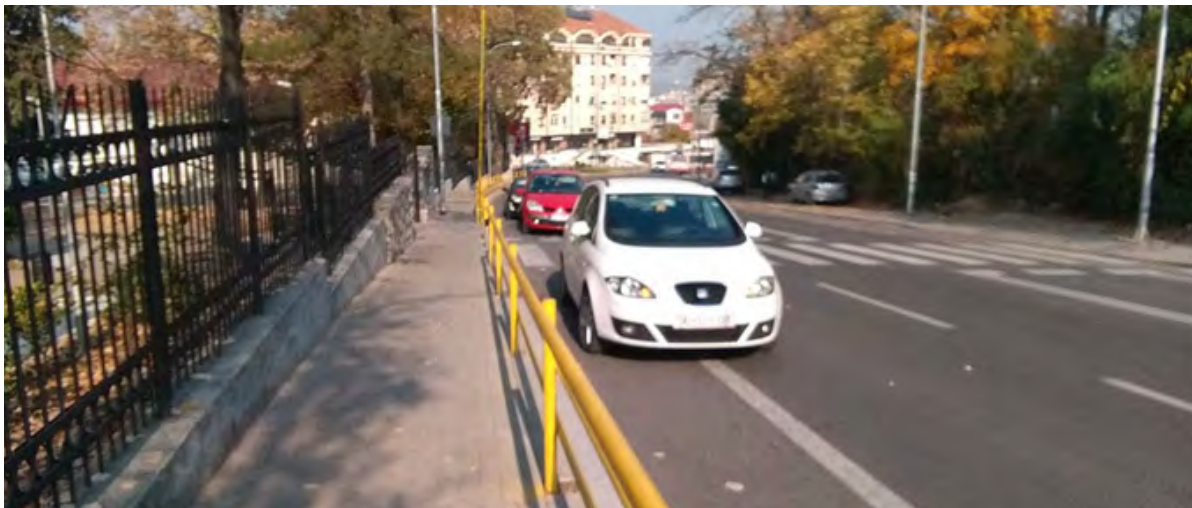
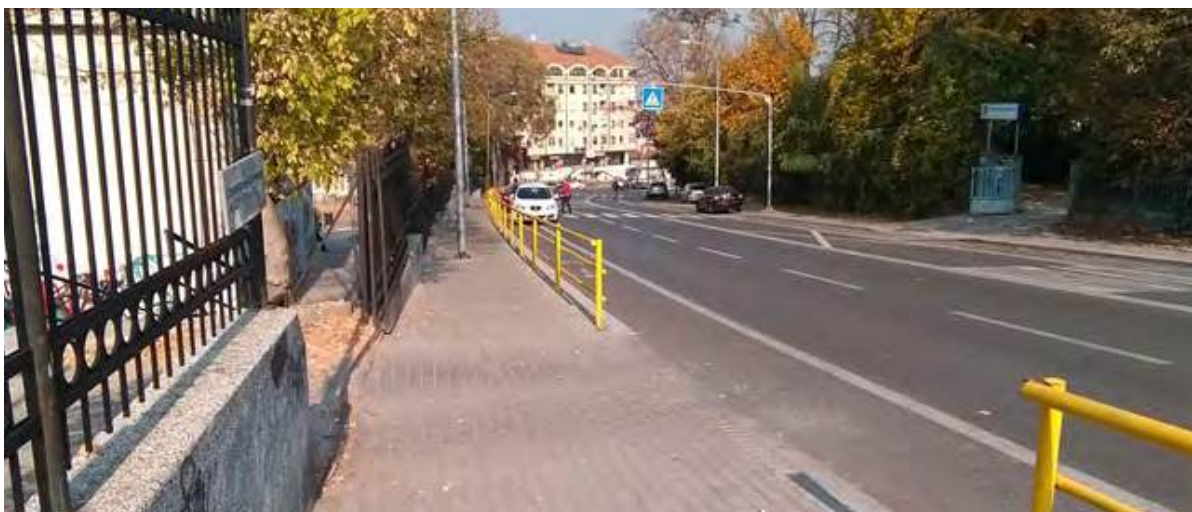
Улица „Тодор Александров“

Оваа улица беше обновена и реставрирана во изминатите години од страна на локалната власт. Улицата има две широки ленти во секоја насока, соодветно разделени, со тесна велосипедска лента од двете страни. Резултатите покажаа рејтинг од 3 ѕвезди за пешаци и 4 ѕвезди возачи. Влезот на училиштето е на самата улица и постои пешачка ограда од страната на училиштето. Постојат и испакнатини за контролирање на брзината, а обележувањето, како и состојбата на патот е добро. Постои предупредување за училишна зона. Патот е на извишување над 7,5%. Овде проблемот, исто така, се чини дека е влезот на училиштето, така што родителите ги оставаат своите возила на велосипедската патека и половина од автомобилска лента за да можат да ги испратат учениците во училниците.

1. Поставување пешачки премин околу влезот на училиштето.
2. Да се определи отворена зона за влез во училиштето, со помош на супервизор, каде што родителите ќе можат привремено да дојдат, да ги остават децата супервизорот без да го нарушат сообраќајот.

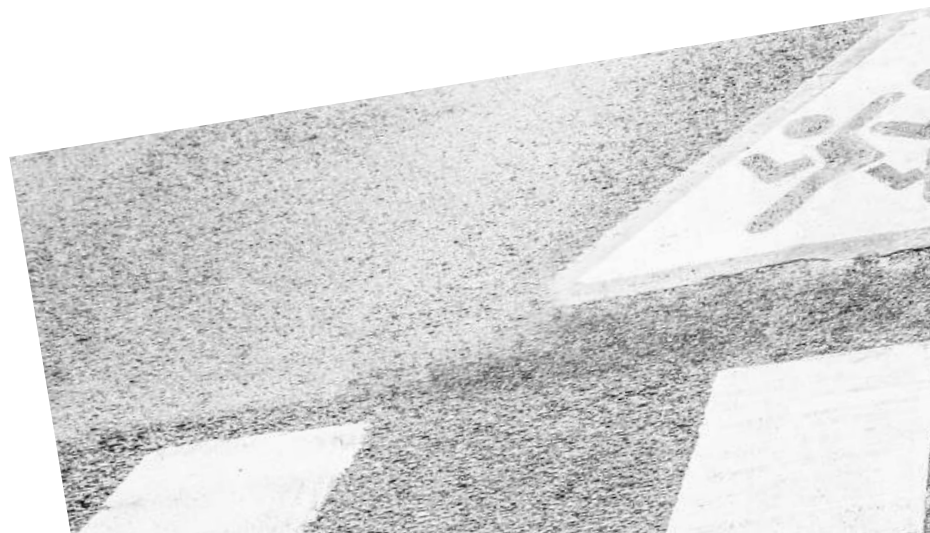
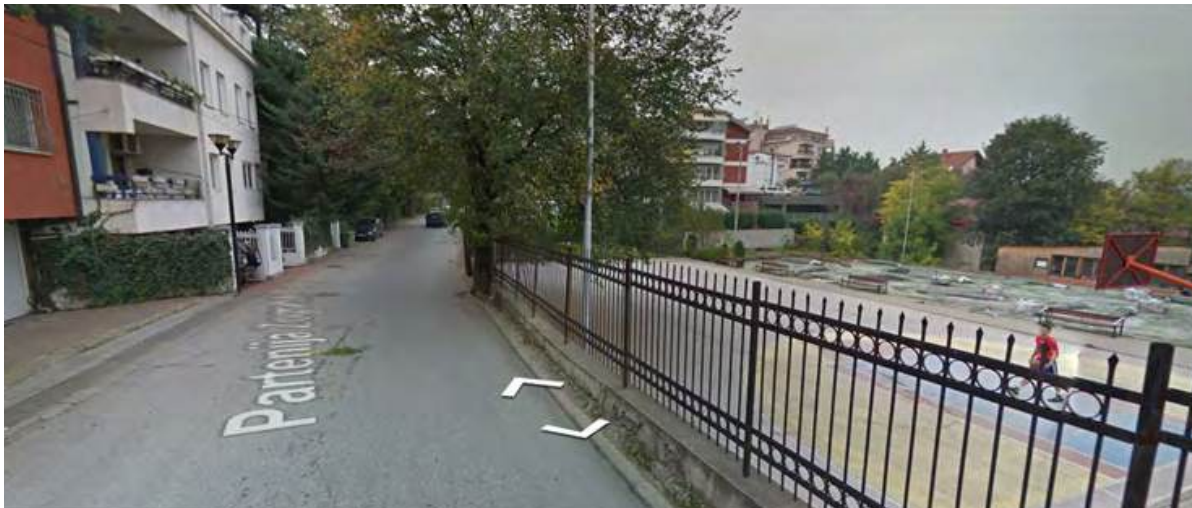
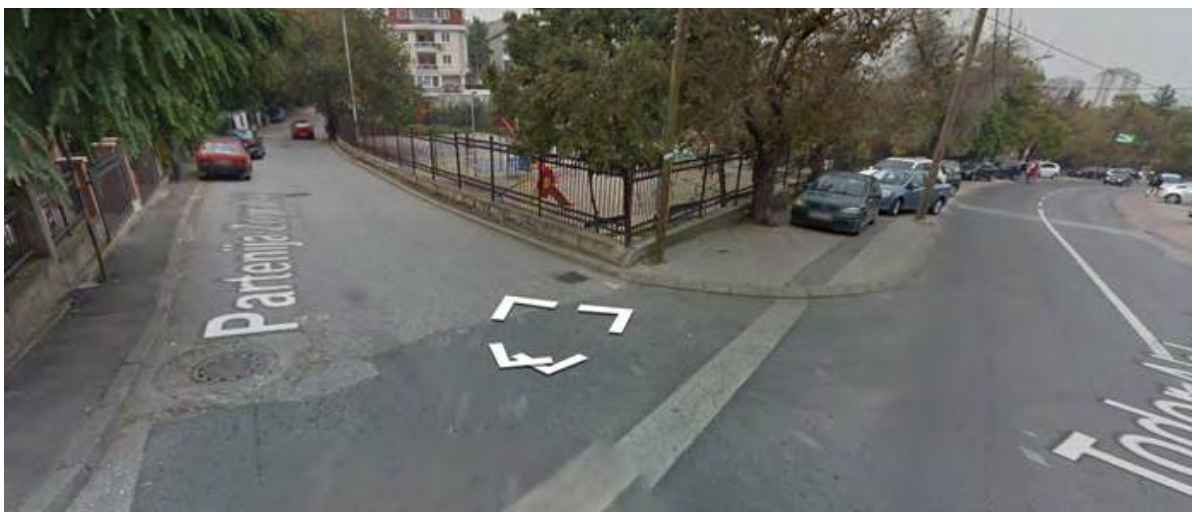
Улица „Партенија Зографски“

Оваа улица е лоцирана на левата страна на училиштето, гледајќи го истото пред нас. Улицата е тесна и има паркирани возила од двете страни на улицата. Веројатно има две ленти, но не постои обележување. Лентата е тесна и осветлувањето на улицата е лошо. Нема тротоар, па пешаците одат по улицата. Нема пешачки премин и нема знак или обележување дека тоа е училишна зона. Прегледноста на улицата е лоша, а приклучувањето за на булеварот „Кочо Рацин“ е необележан, без никакви знаци и со исклучително висок ризик.

1. Поставување на пешачки премин на улицата.
2. Соодветно обележување на улицата.
3. Поставување на анти-паркинг стубови за да се спречи паркирањето на возилата на двете страници на пешачката патека.
4. Поставување на ограда на пешачката патека на двете страници на улицата.
5. Поставување знаци за училишна зона и рестрикција на брзината на возење.
6. Соодветно приклучување на булеварот „Кочо Рацин“ со знаци.

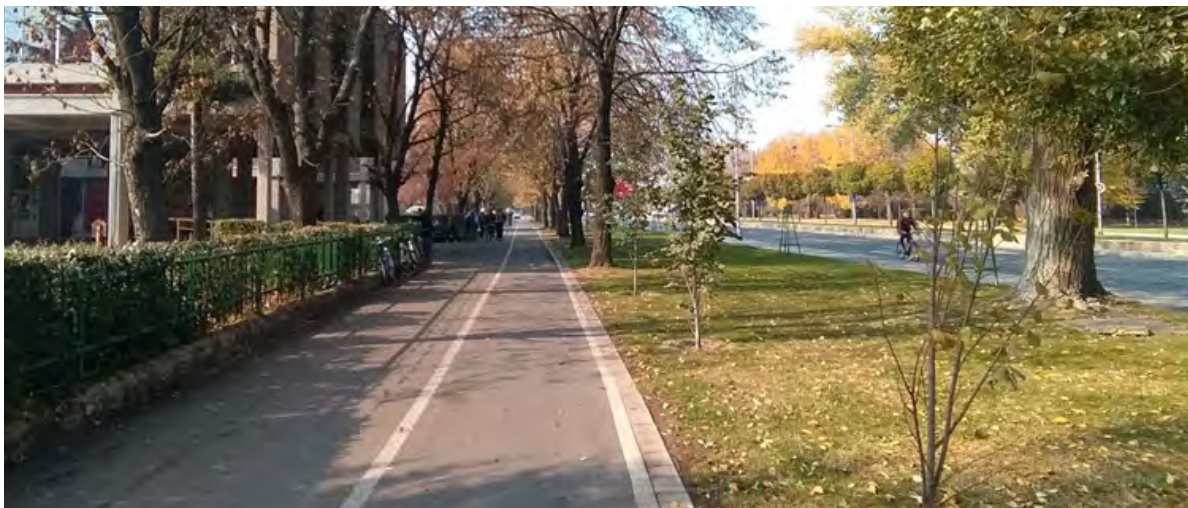
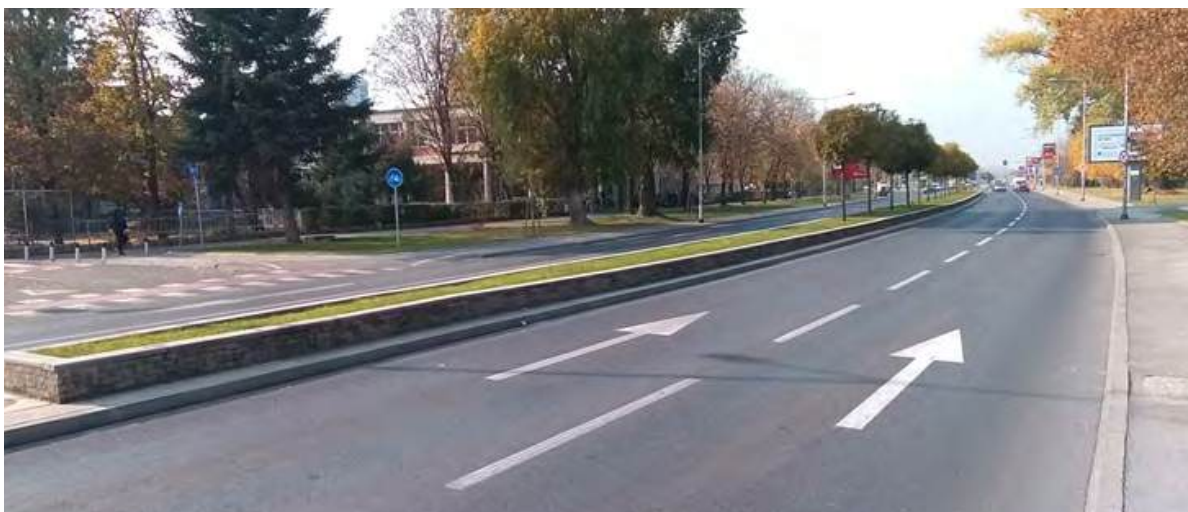
Булевар „Илинденска“

Булеварот е лоциран пред влезот на училиштето. Резултатите од истражувањето покажаа дека оваа улица не е особено ризична за возачите (4 ѕвезди) и има умерен ризик за пешаците (3 ѕвезди). Булеварот има две широки ленти во секоја насока, со соодветно обележување и без дефекти во површината на патиштата, па целокупната состојба на патот е добра. Ограничувањето на брзината е 50 km/h, но брзината со која оперираат голем дел од возачите е над дозволената граница, со исклучок на часовите во кои има поголем сообраќаен метеж. Патот нема кривини, нема пресек. Пешаците се наидуваат кон влезот на училиштето од левата и од десната страна на тротоарот. Страничната прошетка од двете страниципоширока од 3 метри и пешаците преминуваат на пешачки премин со семафор. Единствениот проблем за пешаци тука е дрворедот на пешачкиот тротоар. На тротоарот има соодветно означена велосипедска лента.

1. Подобрување на контролата на брзината на возилата на булеварот.
2. Поставување испакнати на патот за контрола на ограничување на брзината по должината на булеварот.
3. Редовно поткастрување на дрворедот на пешачката патека.

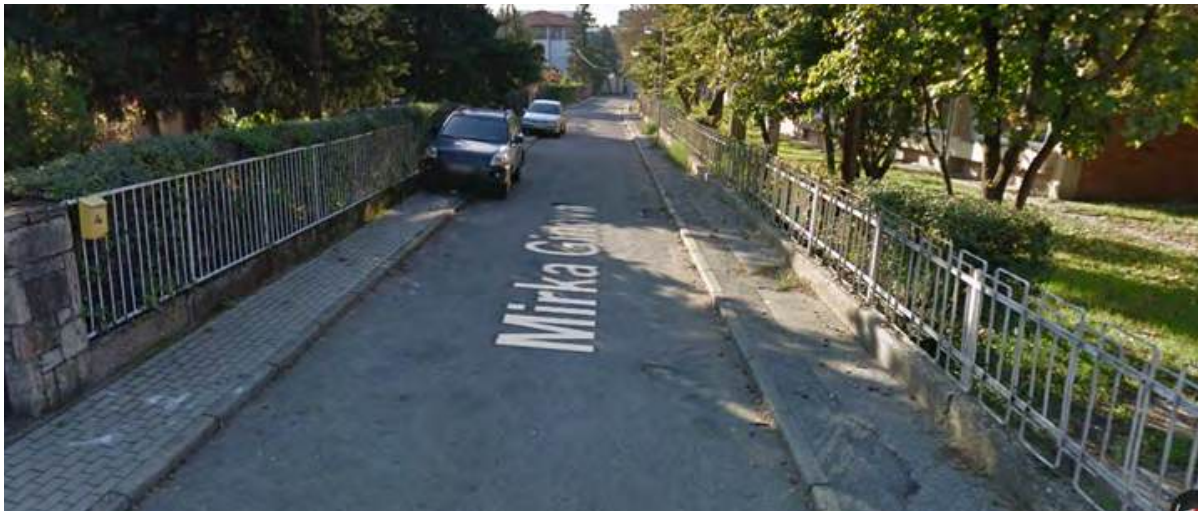
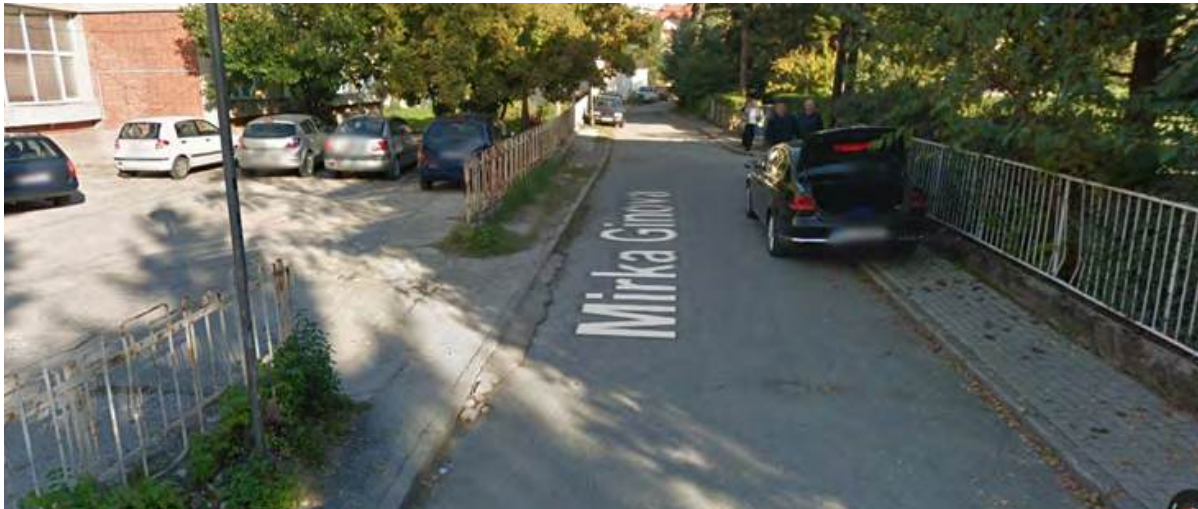
Улица „Мирка Гинова“

Улицата се наоѓа позади училиштето, од каде што голем број на ученици доаѓаат на училиште. Конечниот резултат покажа дека пресекот е особено ризичен за пешаците. Врз основа на внесените податоци на апликацијата, пешаците се најподложни на ризик и на оваа улица ѝ беше доделена 1 ѕвезда (највисок ризик). За возачите, овој дел е награден со 2 ѕвезди (висок ризик). Главниот проблем се покажа дека е слабата видливост на улицата поради паркираните возила од двете страни. Улицата е без обележување и нема никакви знаци. Видливоста за преминување или возење е ограничена, бидејќи патот има само една лента, која е тесна и нема никаква ознака. Ограничувањето на брзината е 30 км/ч. Нема испакнатини на патот за ограничување на брзината, кои веројатно се потребни поради ниската видливост на улицата.

1. Поставување на ограда на пешачката патека на двете страни на улицата.
2. Спечување на паркирање на возила на двете страни на улицата со анти-паркинг стубови.
3. Соодветно обележување на улицата и обележување на пешачки премин.
4. Поставување знаци за училишна зона и рестрикција на брзината на возење.
5. Поставување испакнатини на патот за контрола на ограничување на брзината по должината на булеварот.

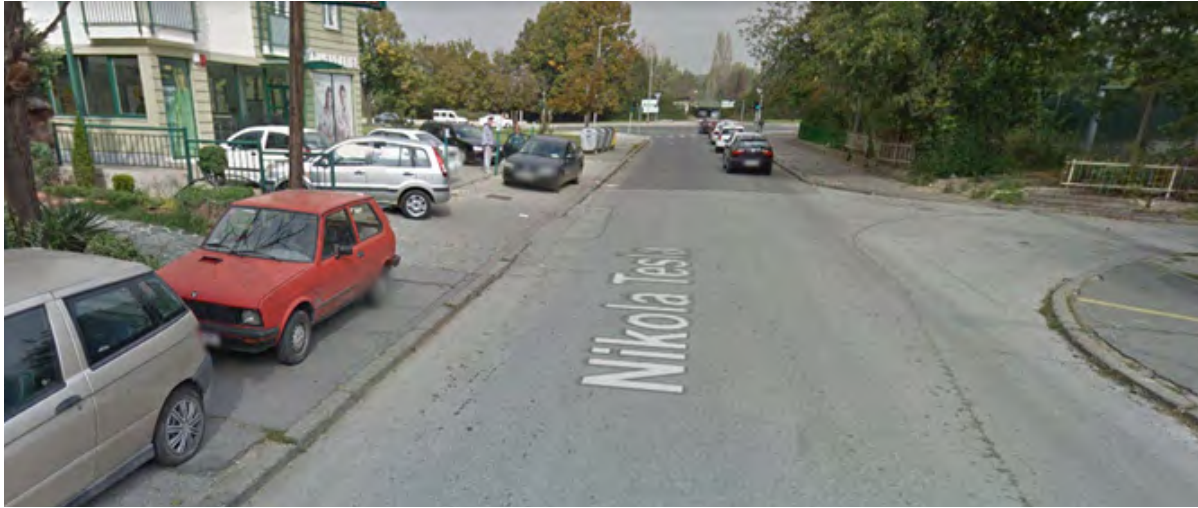
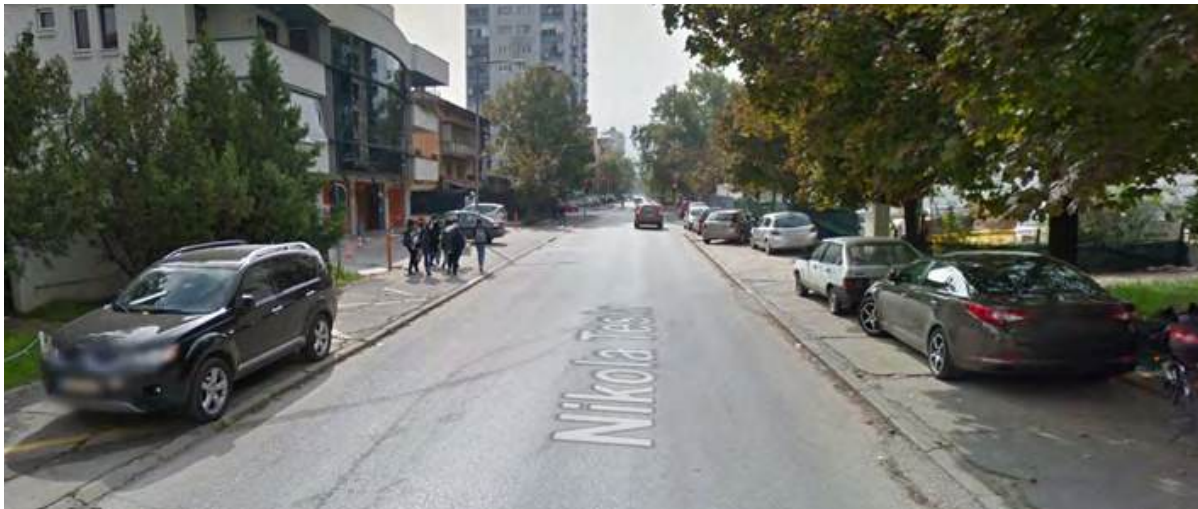
Улица „Никола Тесла“

Улицата се наоѓа на десната страна, гледајќи го влезот на училиштето пред нас. Врз основа на податоците внесени во апликацијата, постои најголем ризик за пешаци - 1 ѕвезда и 2 ѕвезди за возачи (висок ризик). Улицата има една лента во секоја насока, неподелена и без означени ленти. Состојбата на патот е добра; возачот не требаше да се фокусира на избегнување на дефекти на патот. Сепак, возилата се паркираат на двете страни, така што видното растојание е слабо и практично нема тротоар за пешаците. Нема пешачки премин.

1. Поставување на анти-паркинг стубови за да се спречи паркирањето на возилата на двете страници на пешачката патека.
2. Дополнителна контрола за превенирање на паркинг на возила.
3. Обележување на пешачки премин.
4. Поставување испакнатини на патот за контрола на ограничување на брзината по должината на булеварот.
5. Подобрување на квалитетот на пресекот со соодветни знаци.

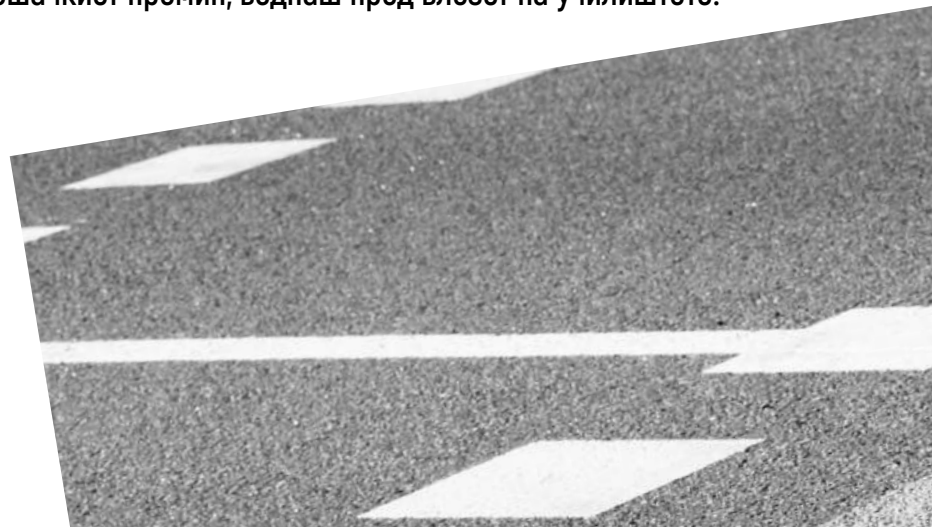
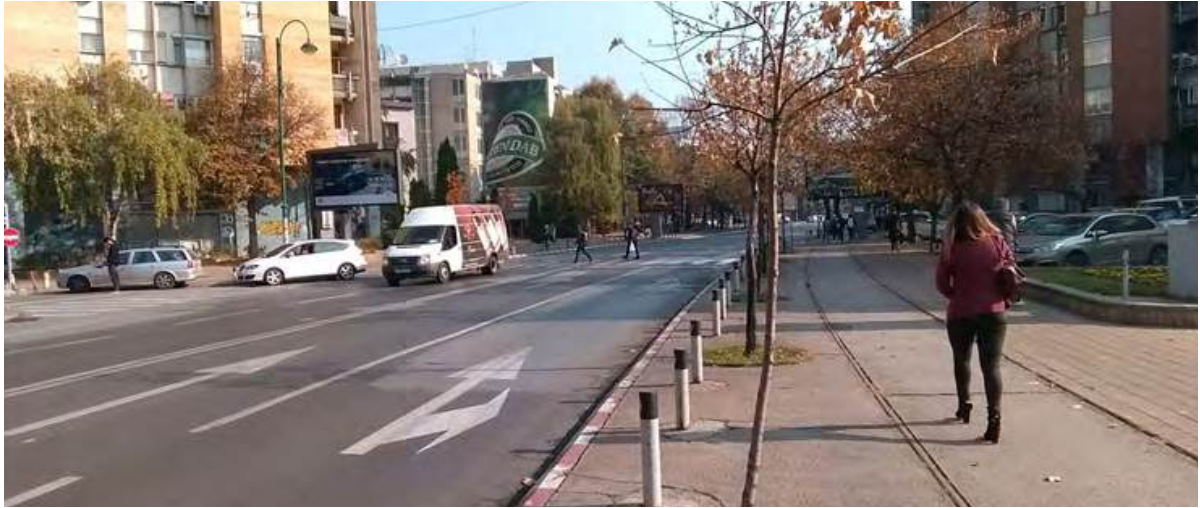
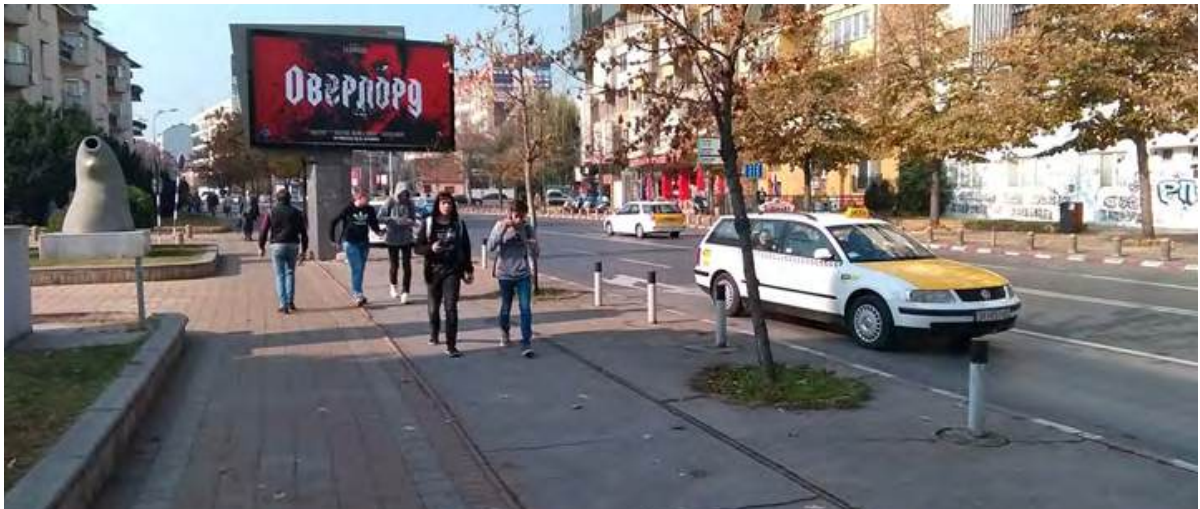
Улица „Димитрие Чуповски“

Лоцирана пред влезот на училиштето, оваа улица, според конечниот резултат на апликацијата, е особено ризична за пешаците (2 ѕвезди) и има умерен ризик за возачите (4 ѕвезди). Улицата има две ленти во секоја насока, правилно обележани, без јасни дефекти на површинскиот изглед. Оваа улица има крстосници, излегува на булеварот „Св. Климент Охридски“ и има означен пешачки премин, иако нема пешачка ограда. Протоколот на возила на оваа улица е исклучително висок и истата е подложна на сообраќаен метеж. Постојат паркиралишта за возилата на другата страна на пешачкиот премин. Забележано е дека пешаците ја минуваат улицата надвор од пешачкиот премин, веднаш пред влезот на училиштето.

1. Поставување на анти-паркинг стубови за да се спречи паркирањето на возилата на двете страници на пешачката патека.
2. Дополнителна контрола за превенирање на паркинг на возила.
3. Обележување на пешачки премин.
4. Поставување испакнатини на патот за контрола на ограничување на брзината по должината на булеварот.
5. Подобрување на квалитетот на пресекот со соодветни знаци.

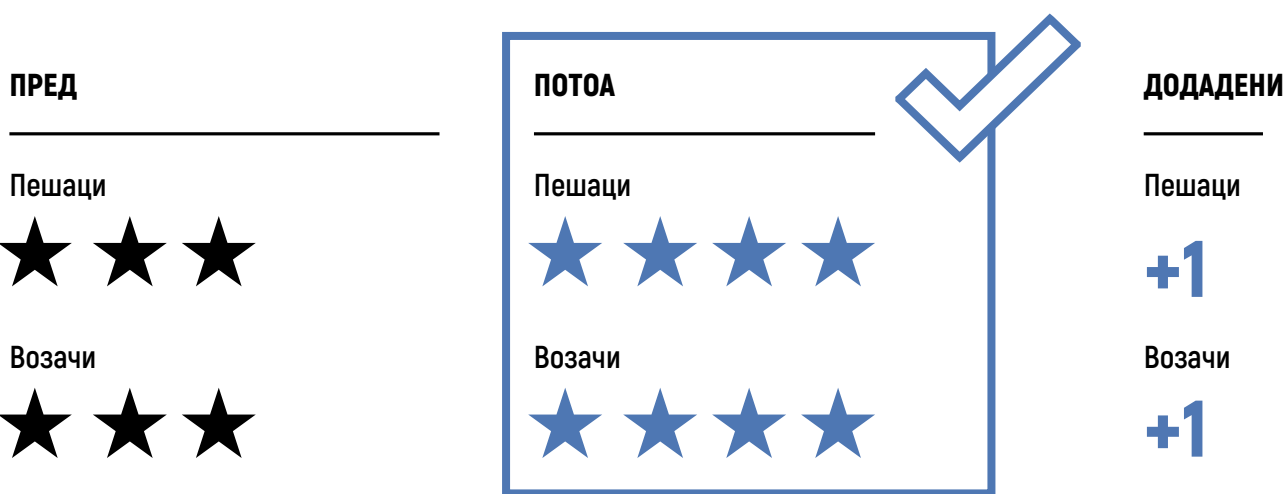
Булевар „Св. Климент Охридски“

Булеварот е лоциран на десната страна на училиштето, гледајќи го училиштето пред нас. Резултатите од анализите покажаа дека овој булевар има умерен ризик (3 ѕвезди) за пешаците и возачите. Булеварот има крстосница, со семафор и пешачки премин. Во секоја насока има 2 широки ленти со адекватна разграниченост. Тротоарите се над 3 метри широки на секоја страна и забележани се паркирани возила само на едната страна од улицата. Исто така постојат и возила паркирани за кратко време, бидејќи од една страна на улицата има аптека, а од друга страна може да се најде еден од популарните барови во градот. Исто така, постои велосипедска лента, со што лентите се малку потесни од претходно. Забележано е дека возачите возат побрзо од ограничувањето на брзината, со исклучок на часовите кога има сообраќаен метеж.

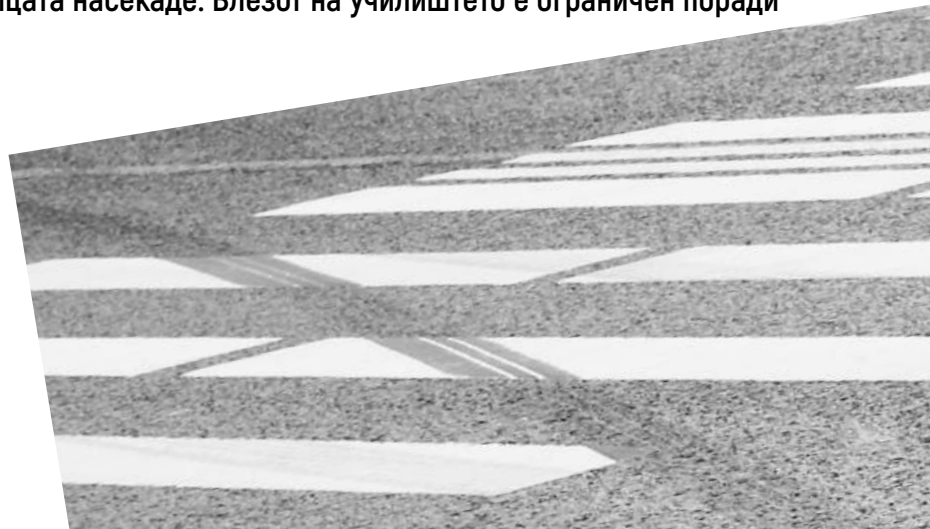
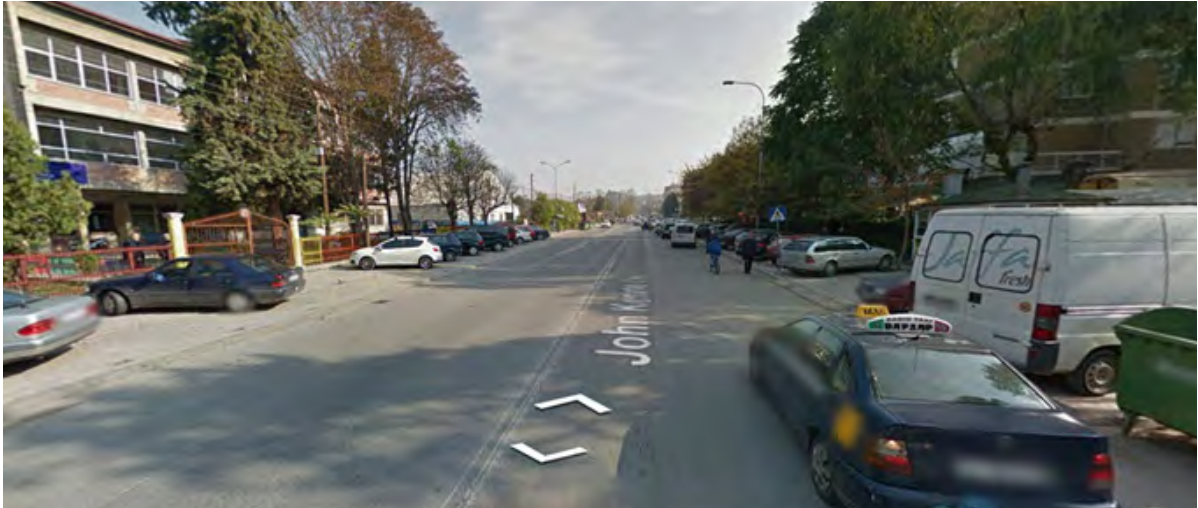
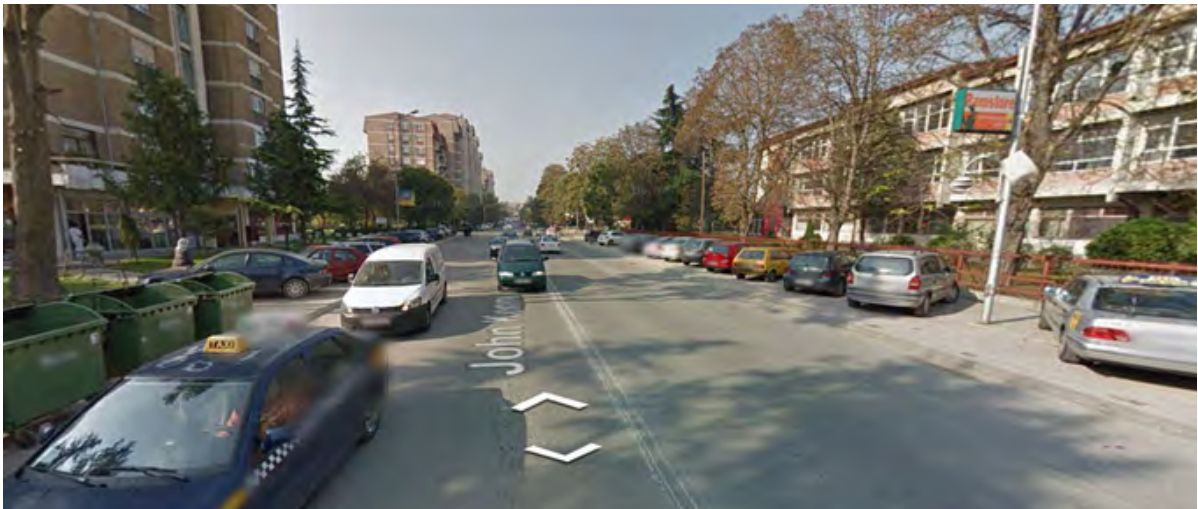
Улица „Џон Кенеди“

Лоцирана пред влезот на училиштето, оваа улица доби резултат од најголем ризик за пешаците (1 ѕвезда) и висок ризик за возачите (2 ѕвезди). Улицата веројатно има една лента во секоја насока, што не може да биде прецизно утврдено, бидејќи на улицата практично нема исцртување. Постојат паркирани возила од двете страни на тротоарите, па пешаците се движат по патот. Освен паркираните возила на тротоарите, на улицата привремено се паркираат возилата што ја стеснуваат лентата до крајната точка, каде што возилата се повлекуваат на другата лента, иако треба да бидат правилно поделени. Ограничувањето на брзина е над утврденото ограничување на брзината. Има знак за пешачки премин, но нема означен пешачки премин. Пешаците ја минуваат улицата насекаде. Влезот на училиштето е ограничен поради паркираните возила пред влезот.

1. Поставување на анти-паркинг стубови за да се спречи паркирањето на возилата на двете страници на пешачката патека.
2. Дополнителна контрола за превенирање на паркинг на возилата на улицата.
3. Соодветно обележување на пешачкиот премин.
4. Соодветно обележување на целата улица.
5. Поставување испакнатини на патот за контрола на ограничување на брзината по должината на булеварот.
6. Поставување на ограда на пешачката патека на двете страници на улицата.
7. Поставување знаци за училишна зона и рестрикција на брзината на возење.

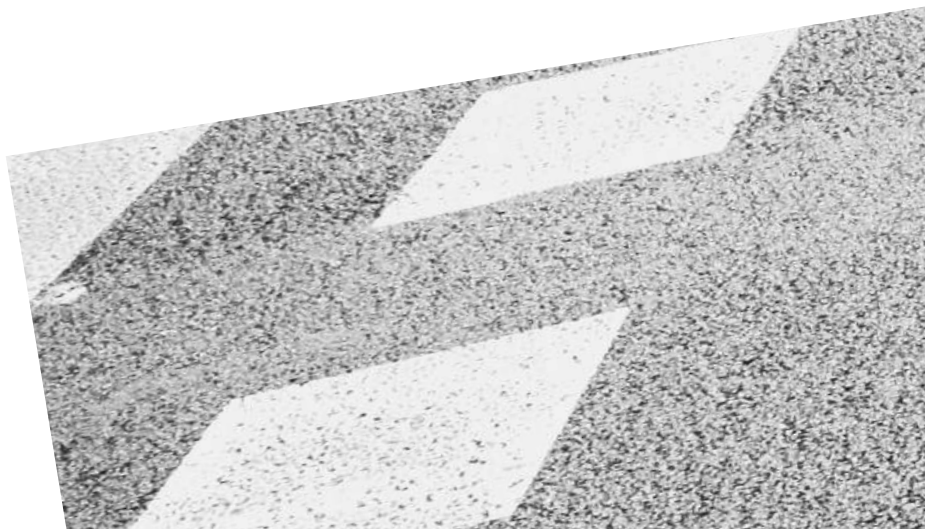
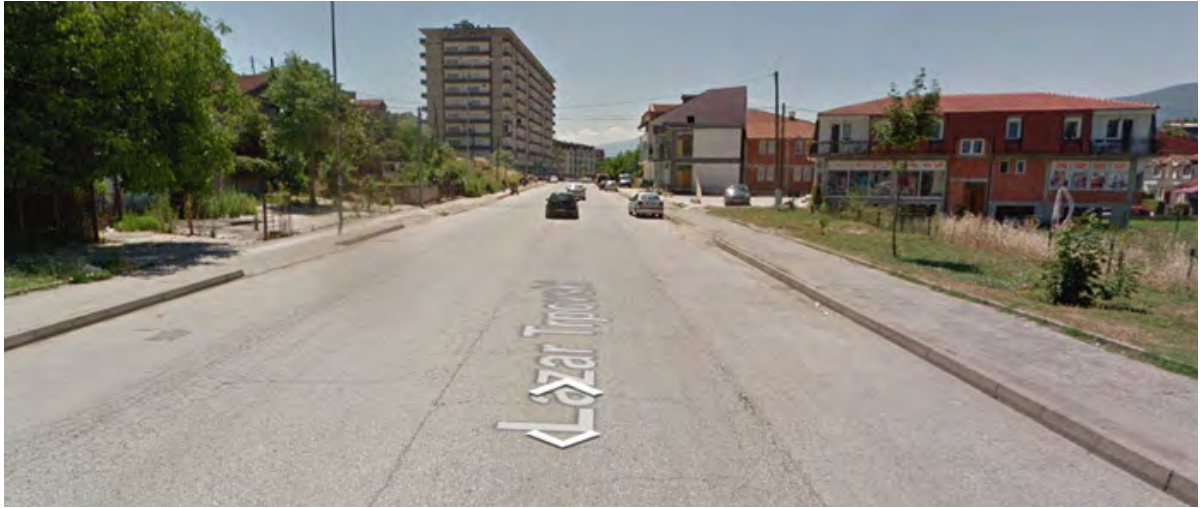
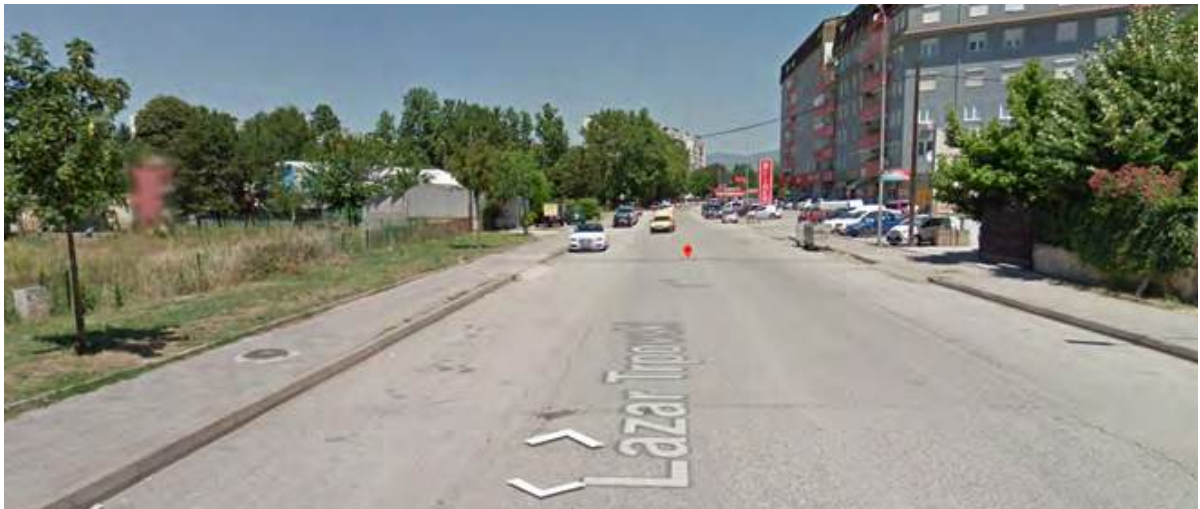
Улица „Лазар Трповски“

Улицата се наоѓа на десната страна на училиштето. Конечниот резултат покажува дека оваа улица е со најголем ризик за пешаците (1 ѕвезда) и има висок ризик за возачите (2 ѕвезди). Улицата нема никакво обележување; нема видливи знаци и нема пешачки премин. Нема паркирани возила на тротоарите, но на улицата привремено се паркираат возила. Пешаците одат по тесниот тротоар, но насекаде ја минуваат улицата. Брзината со која оперираат возачите е над утврдената брзина.

1. Дополнителна контрола за превенирање на паркинг на возилата на улицата.
2. Соодветно обележување на пешачкиот премин.
3. Соодветно обележување на целата улица.
4. Поставување испакнатини на патот за контрола на ограничување на брзината по должината на булеварот.
5. Поставување на ограда на пешачката патека на двете страници на улицата.
6. Поставување знаци за училишна зона и рестрикција на брзината на возење.
